ANÁLISIS DE LAS HUMEDADES DE UN MONASTERIO

ESTUDIO DE LAS HUMEDADES DETECTADAS EN UN MONASTERIO
DEL SIGLO XV LLEGANDO AL DIAGNÓSTICO DE SU POSIBLE ORIGEN.

POR *Vanesa Asenjo Mongín, arquitecto técnico del Ayuntamiento de Madrid, y
M^a Pilar Nasarre de Goicoechea, José Pedro Gutiérrez Jiménez y Rafael Piñeiro
Martínez de Lecea, del Instituto de Ciencias
de la Construcción Eduardo Torroja*

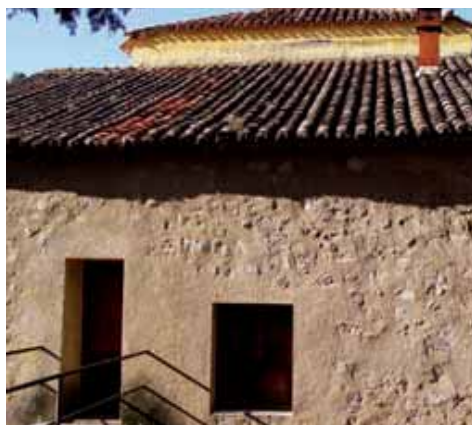
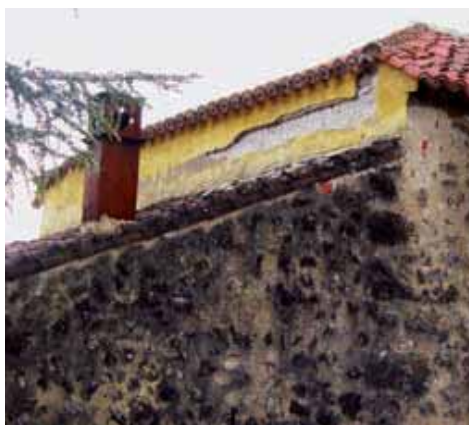
1 y 2. Dos imágenes de la fachada este del cuerpo de planta bajo cubierta.

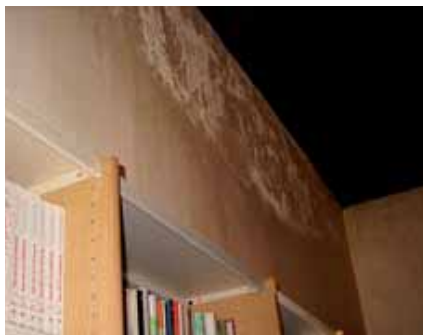
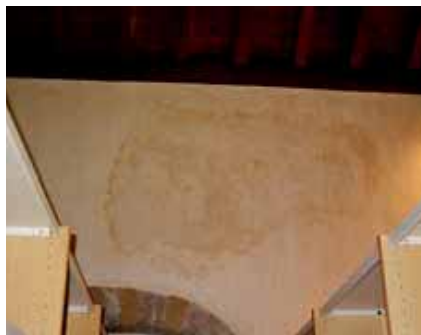
3 y 4. Planta bajo cubierta.
5. Fachada norte.
6. Interior de la esquina fachada norte.
7. Fachada este.
8, 9 y 10. Fachada norte.

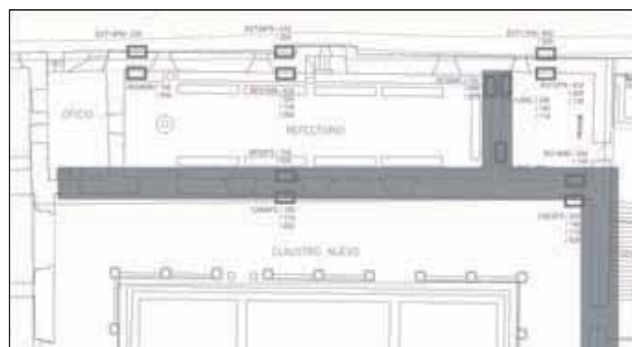
1

Del análisis de los resultados del muro sur del refectorio, que lo separa del claustro nuevo, muro oeste del claustro nuevo y muro medianero entre el refectorio y el local continuo, se extraen las siguientes conclusiones (ver plano muro sur, 1):

- El contenido de humedad mayor en zonas bajas, es decir, el muro a dicha altura se encuentra en una zona de succión capilar, el material que lo compone se conserva mojado.

- El contenido de humedad en las zonas bajas de los muros es muy alto, principalmente en las capas más interiores.
- El contenido de humedad disminuye en altura, es decir el muro en una mayor altura se encuentra de una zona de evaporación, el material que lo compone se conserva húmedo, para pasar a estar seco en una mayor altura.

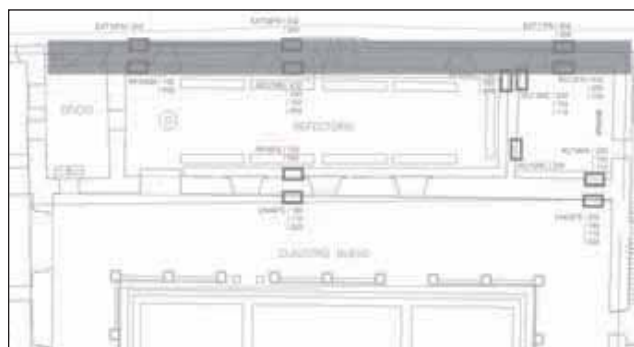
2

Del análisis de los resultados del muro norte del refectorio y del local continuo, se extraen las siguientes conclusiones (ver plano muro norte, 2):

- El contenido de humedad es alto en las capas del muro que dan al exterior disminuyendo hacia las capas que dan al interior del local.
- El contenido de humedad en capas del muro que dan al exterior es constante

en altura, es decir, se encuentra en una zona de succión capilar, el material que lo compone se conserva mojado.

- El contenido de humedad en capas del muro que dan al interior del local disminuye ligeramente con la altura.
